Wateroverlast Noordwijkse Golf Club

Plasvorming op laaggelegen delen van de golfbaan
door hoge grondwaterstanden

Eindrapport

3 januari 2025

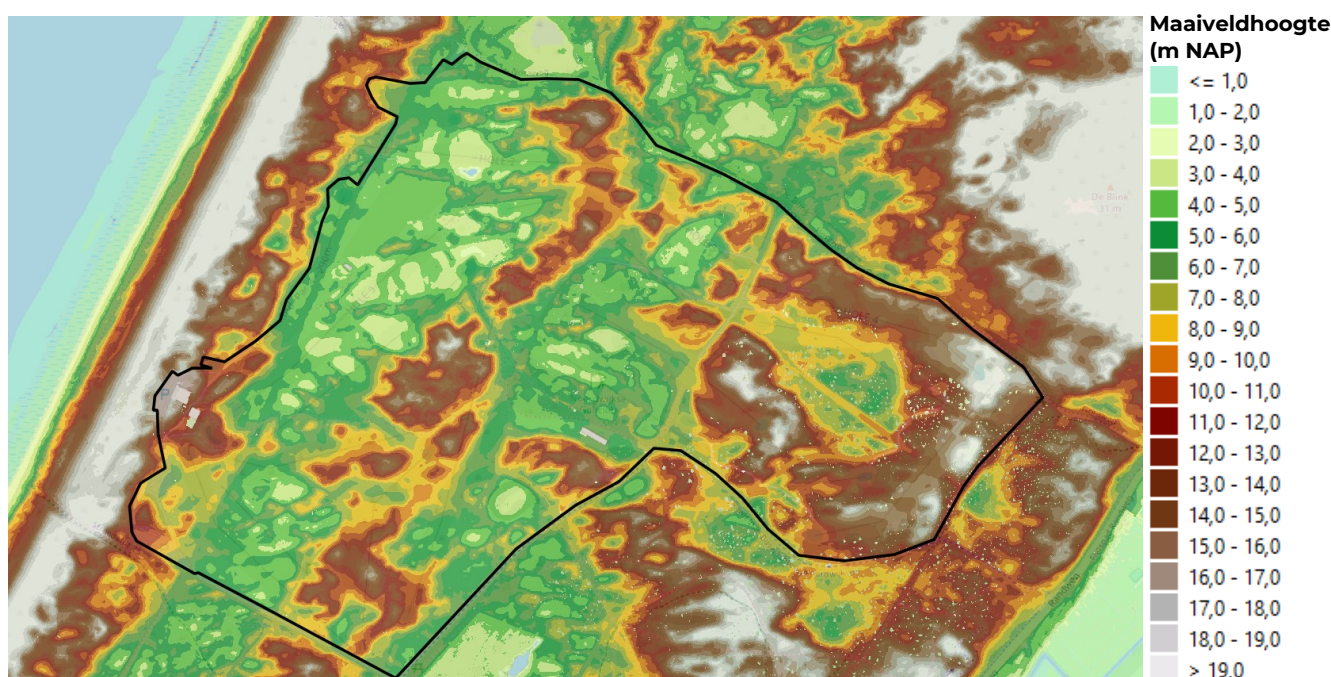
Het terrein van de NGC is gelegen in de duinen ten noorden van Noordwijk. De laagstgelegen duinvalleien bevinden zich op een maaiveldhoogte van NAP +3.2m (Figuur 1). De hoogste paraboolduinen bereiken een hoogte van boven de NAP +20m, evenals de zeereep.

Figuur 1. Maaiveldhoogte ter plaatse van het terrein van de NGC (zwart omlijnd). Bron: Actueel Hoogtebestand Nederland (AHN) versie 4.

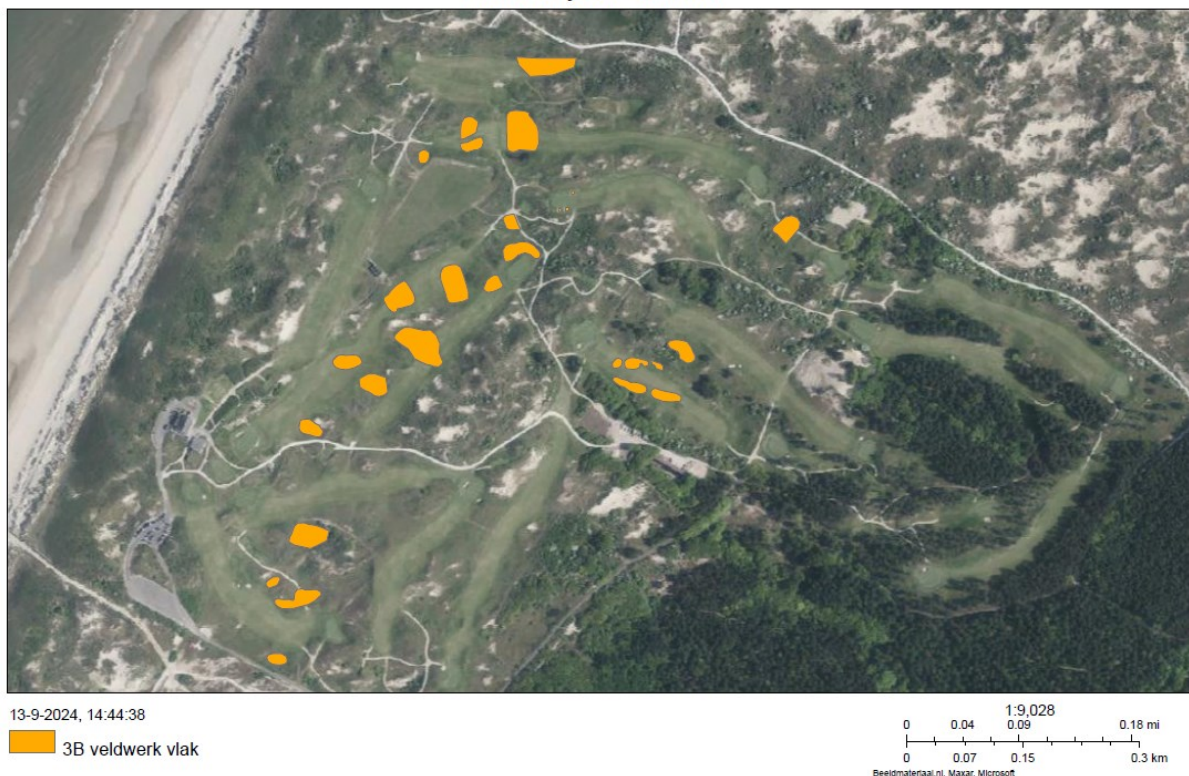
Figuur 3. Locaties met wateroverlast op de golfbaan 2023-2024. Bron: NGC.

Deze locaties (Figuur 3) komen overeen met de laagstgelegen delen van het NGC terrein, met een maaiveldhoogte lager dan NAP +4m (Figuur 1).

In januari 2024 was de wateroverlast het grootst en werden de hoogste grondwaterstanden op het terrein waargenomen, door de NGC ingeschat op een hoogte van NAP +4,3m [2]. Ten tijde van het inmeten van de NAP hoogtes van de peilbuizen, op 18 december 2024, bevond de grondwaterstand in de acht peilbuizen van de NGC zich op NAP +3.16m tot +4.05m, gemiddeld NAP+3.58m. Het waterniveau van vijf plassen op de baan was NAP +3.20m tot +3.63m, gemiddeld NAP +3.41m (Bijlage 5).

De uitzonderlijke hoge neerslag heeft tot een enorme hoeveelheid extra water in het duingebied gezorgd. Alleen al in 2023 is er op het terrein van de NGC (68 ha) circa 272.000 m³ aan 'extra' regenwater gevallen ten opzichte van een gemiddeld jaar. Een dergelijke hoeveelheid water is niet zomaar weg te pompen, niet alleen omdat dit een bemaling van industriële schaal vereist, maar ook omdat grondwater uit de omgeving zal toestromen, waardoor de hoeveelheid weg te pompen water nog vele malen groter is.

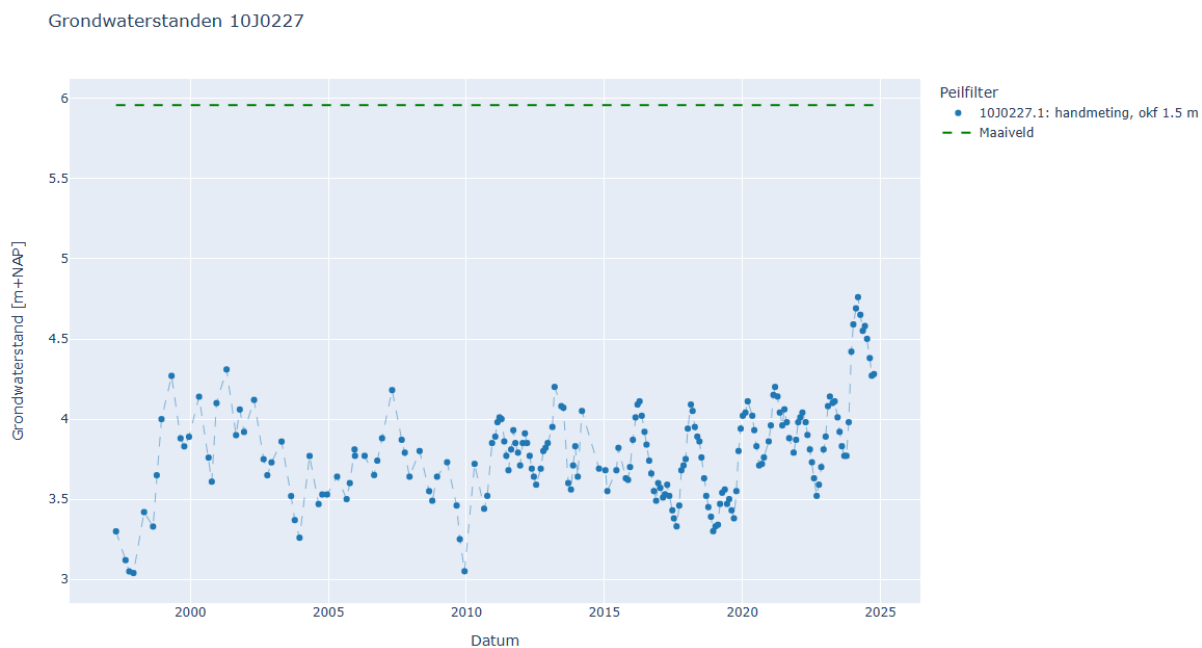
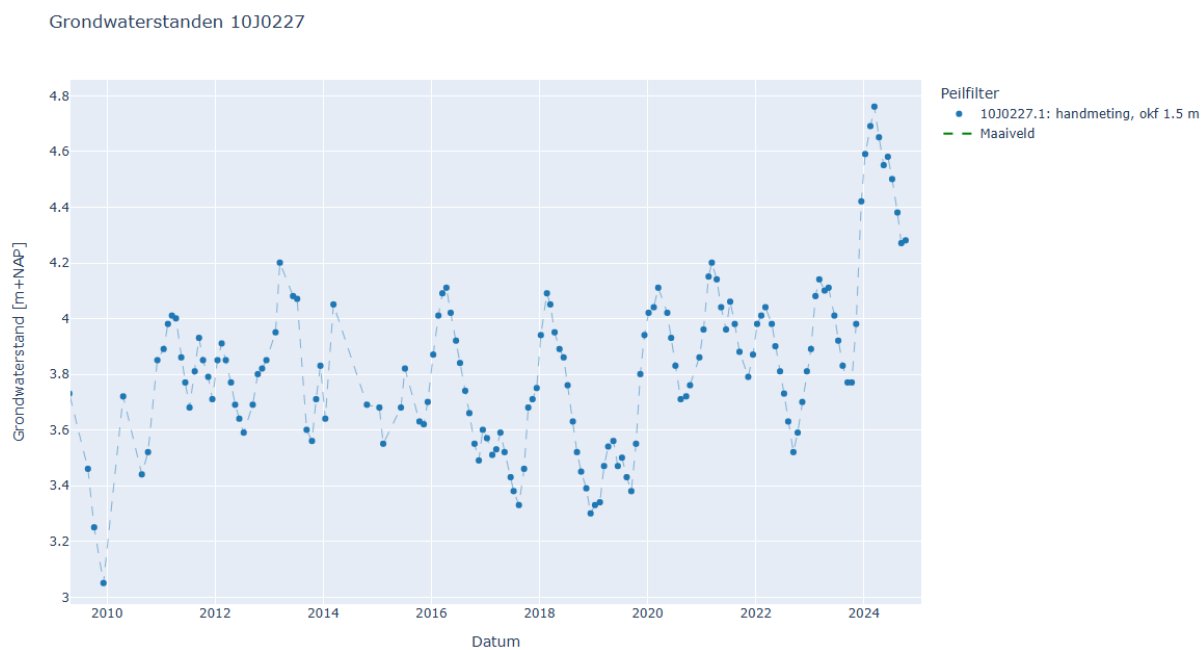
Grondwaterstanden peilbuis 10J0227

Wat betreft de maaiveldhoogte (NAP +5.95m) en de diepte van het peilfilter (NAP +2.5 tot +1.5m) is peilbuis 10J0227 vergelijkbaar met de peilbuizen van de NGC. In deze peilbuis worden sinds december 2023 uitzonderlijk hoge grondwaterstanden gemeten, hoger dan sinds het begin van de metingen in 1997. De hoogste grondwaterstand (NAP +4.76 m, ofwel 1.2 m beneden maaiveld) werd hier gemeten op 12 maart 2024.

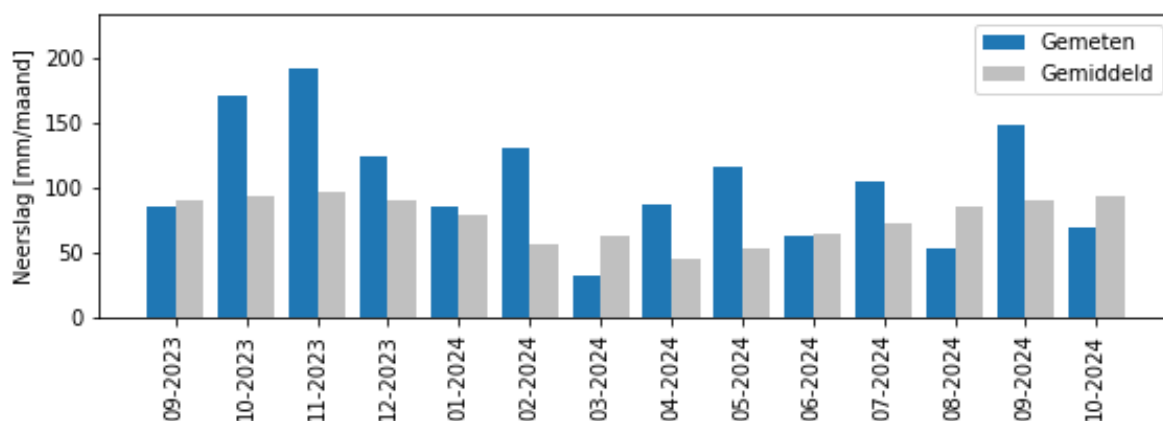
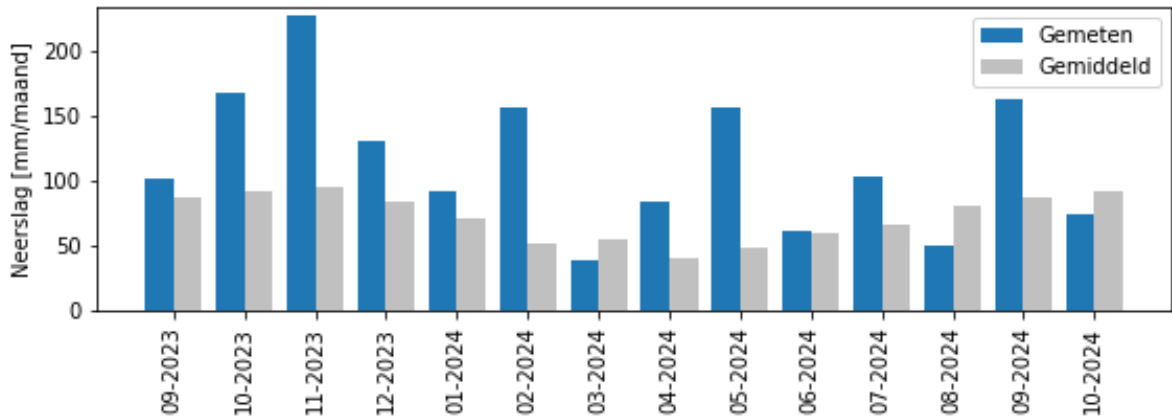
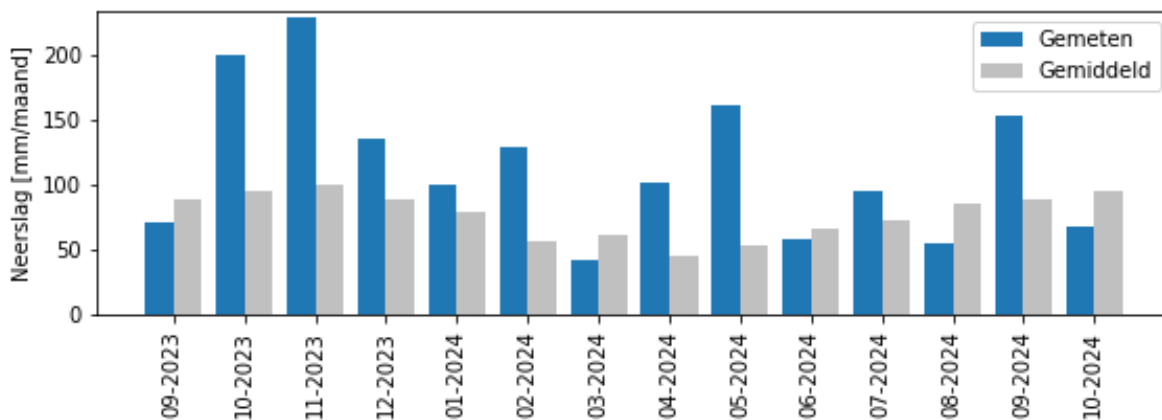
De grafieken met de maandelijkse data vergelijkt de gemeten neerslag ten opzichte van het langjarig (50 jaar) gemiddelde voor die maand, vanaf september 2023. Hierin valt te zien dat bijna iedere maand natter was dan gemiddeld, en vooral oktober en november 2023 en februari, mei en september 2024 waren erg nat, met bijna twee keer zoveel neerslag als normaal.

De uitzonderlijke hoeveelheid neerslag die is gevallen in 2023 en 2024 heeft er voor gezorgd dat de grondwaterstanden ter plaatse van de NGC en het omliggende duingebied veel hoger zijn gestegen dan de voorgaande jaren (hoofdstuk 3.1). Daarmee is de hoge neerslag een belangrijke oorzaak van de wateroverlast op de golfbaan.

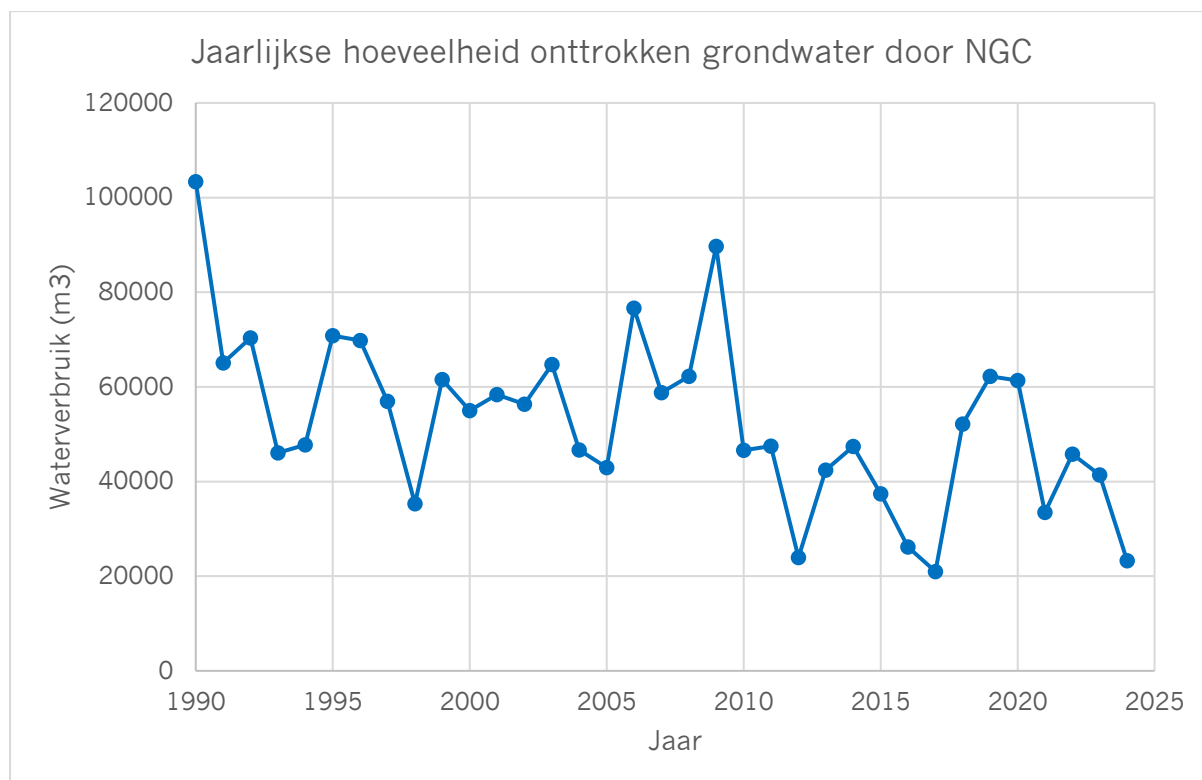
De gegevens van het jaarlijkse watergebruik van de NGC voor beregening zijn daarom opgevraagd, en staan als grafiek weergegeven in Bijlage 3. Hierin is te zien dat de jaarlijkse hoeveelheid opgepompt grondwater per jaar sterk fluctueert, maar gemiddeld is gedaald van circa 90.000 m³ per jaar in de jaren '90, tot 40.000 m³ per jaar in de laatste jaren.

In 2023 (41.414 m³) en met name 2024 (23.256 m³) is relatief weinig water opgepompt door de NGC. Echter, ook in de jaren 2012 (23.923 m³), 2016 (26.176 m³) en 2017 (20.983 m³) werd eenzelfde hoeveelheid als in 2024 opgepompt. De plotselinge toename van de grondwaterstand in oktober en november 2023 kan hiermee niet worden verklaard. Bovendien zijn in de jaren 2012, 2016 en 2017 geen uitzonderlijk hoge grondwaterstanden waargenomen (Bijlage 1).

In onderstaande grafiek is het jaarlijkse gebruik van irrigatiewater, en dus de jaarlijkse hoeveelheid opgepompt grondwater, door de NGC weergegeven. Deze gegevens zijn beschikbaar vanaf het jaar 1990. Over de periode van voor 1990 staat in [6] beschreven dat het maximale waterverbruik 154.000 m³ in 1976 was, terwijl in 1985 het waterverbruik slechts 48.000 m³ was.

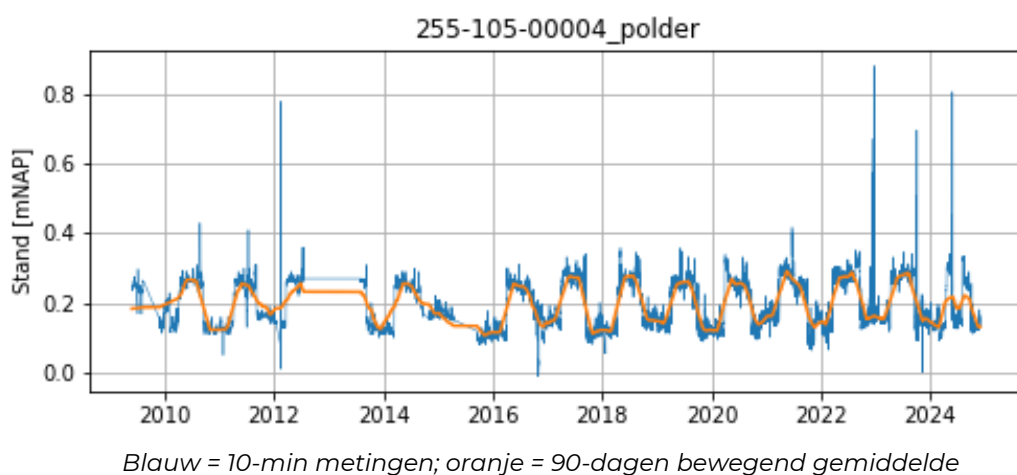
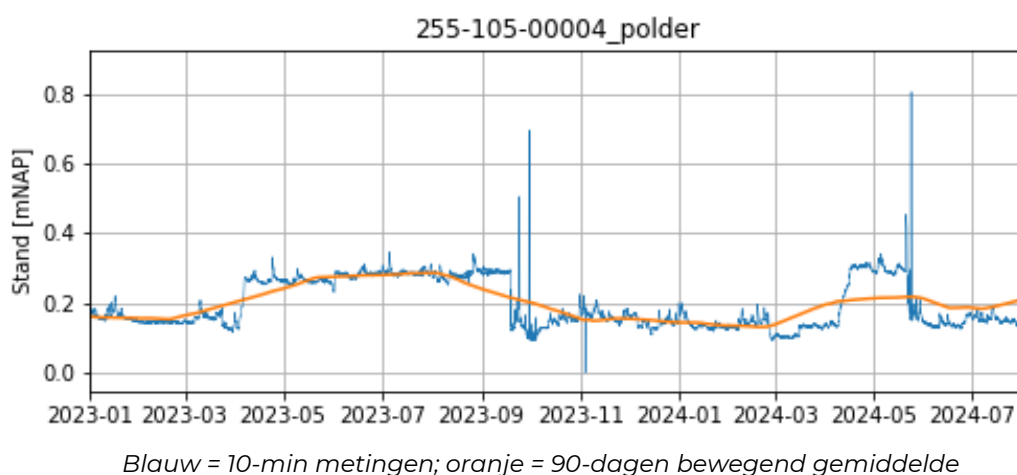
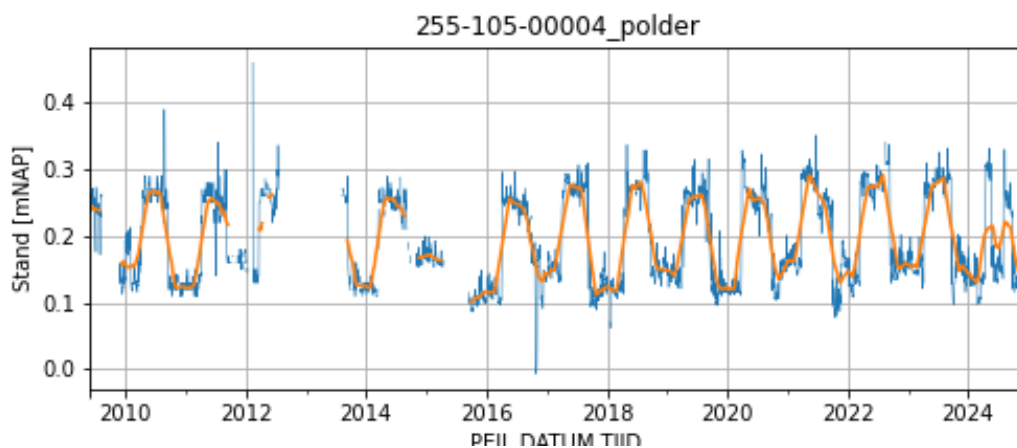
Oppervlaktewaterpeil meetpunt 255-105-00004 laat weliswaar in 2023 en 2024 enkele pieken van 30-50cm boven het boezempeil zien, maar deze pieken zijn zeer kortdurend, aangezien ze in de dagelijkse mediaan van de hele meetreeks al niet meer zichtbaar zijn.

Dergelijke kortdurende pieken in het boezempeil, als ze al daadwerkelijk hebben opgetreden (het kunnen ook meetfouten zijn geweest) hebben geen meetbaar effect op de grondwaterstand ter plaatse van de NGC. Veranderingen in het boezempeil zijn dus geen oorzaak van hoge grondwaterstanden en bijbehorende wateroverlast.

Deze pieken zijn zeer kortdurend, aangezien ze in de dagelijkse mediaan van de hele meetreeks niet meer zichtbaar zijn.
