29 jan 2021

# Adviesrapport grondwaterstanden Ouwe Gouwe Zuid, Gouda

Advies grondwaterbeheersing

Definitief rapport

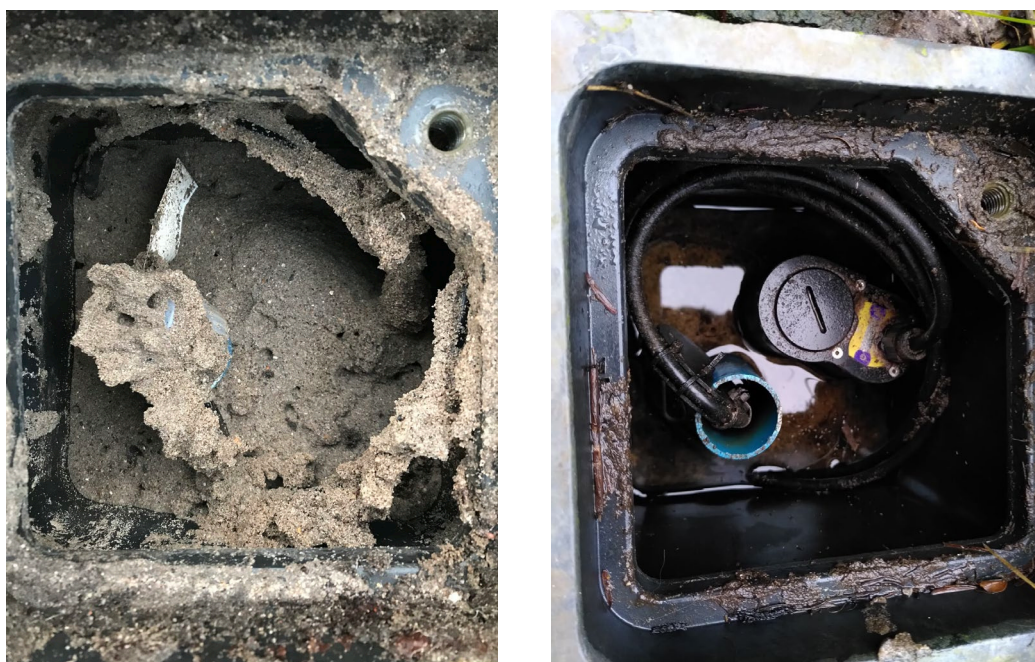
Bij de validatie meting van 25 november 2020 bleek de straatpot van peilbuizen #6, #7, #8 en #12 vol met zand te zitten, waardoor de logger deels of geheel onder het zand was bedolven (Figuur 4, foto links). Dit kan leiden tot schade aan de logger en heeft meestal kortdurende uitval van de metingen tot gevolg. De loggers van peilbuizen #6, #8 en #12 bleken na schoonmaak functioneel en zijn direct teruggeplaatst. De logger van peilbuis #7 bleek al enkele weken geen data meer te verzenden, waarschijnlijk door een nat geworden sim kaart, en is mee teruggenomen naar kantoor om verder op te drogen. Na herstel is deze op 7 december 2020 weer teruggeplaatst.

Figuur 4. Bovenaanzicht van de straatpot van peilbuis #7 volgelopen met zand (foto links; genomen op 25 november 2020) en van de straatpot van peilbuis #5 waar het grondwater tot in de straatpot staat en de logger (D2 unit) in het water staat (foto rechts; genomen op 11 januari 2021).

Op 11 januari 2021, tijdens zo'n moment van schijnbare waterstanden tot boven maaiveld, zijn deze peilbuizen bezocht, waarbij werd waargenomen dat het grondwater dermate hoog staat dat het water tot in de straatpot komt en de logger (de D2 unit die zich buiten de peilbuis in de straatpot bevindt) in het water staat (Figuur 4, foto rechts). Hierdoor kan het luchtfilter verstopt raken, waardoor de luchtdruk niet goed gemeten wordt en de gemeten drukopname niet klopt.

Geconcludeerd kan worden dat het niveau van het luchtfilter niet overschreden mag worden. Dat betekent dat bij een grondwaterstand hoger dan de straatpot, het maximale meetbereik van het meetpunt is bereikt. De schijnbare grondwaterstanden tot boven maaiveld zijn niet juist en dus uit de meetreeksen verwijderd. Vanwege de onbetrouwbaarheid van de exacte drukmeting bij een grondwaterniveau tot in de straatpot worden grondwaterstanden tussen de 0,0 en 0,2 m-mv gezien als  $< 0,2$  m-mv.

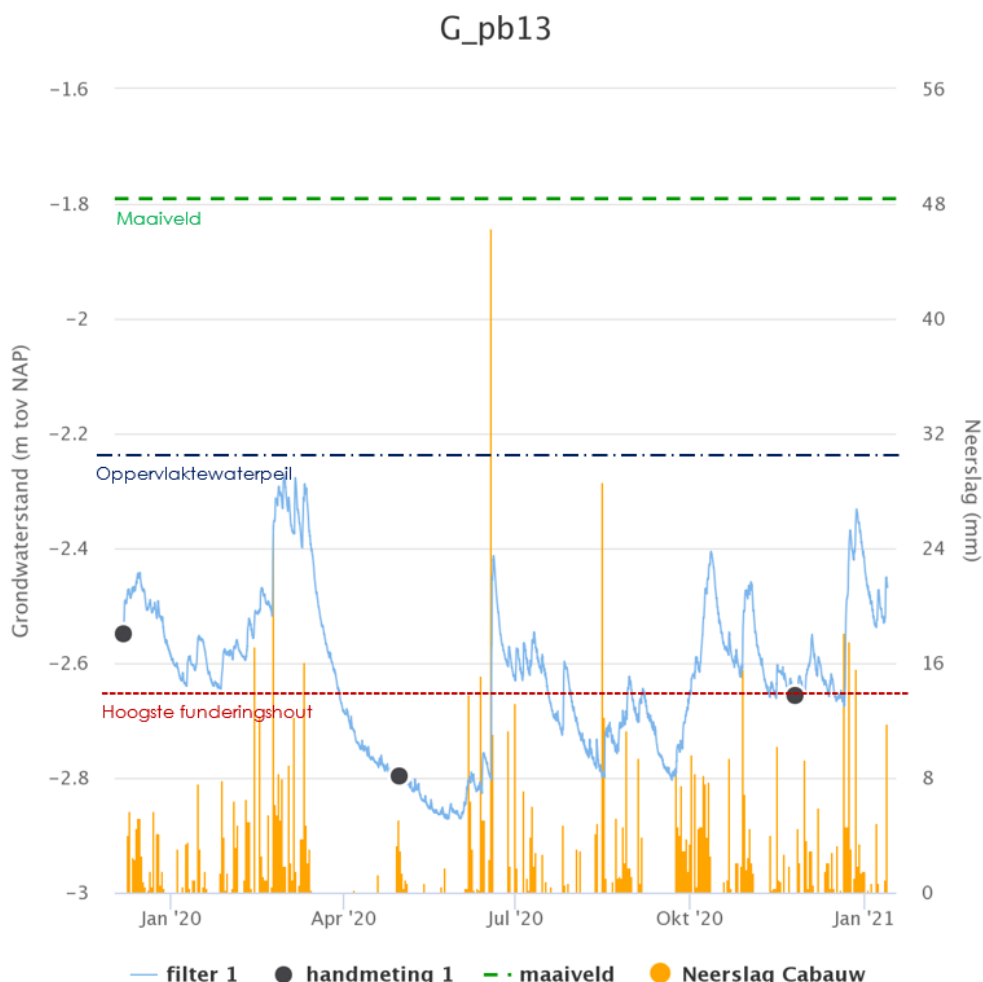
- Gezien de ouderdom van het riool vindt deze onbedoelde afvoer waarschijnlijk plaats via het nabijgelegen riool in de Graaf Florisweg ten zuiden van peilbuis #13 (Figuur 6). Dit betreft een gemengd stelsel, met b.o.b. tussen NAP -3,24 m (beginput) en -3,26 m (eindput) en is aanzienlijk ouder (1937) dan het hoofdriool gemengd stelsel ten noorden van peilbuis #13 (2014).

- In droge perioden zakt het grondwater ruim onder het funderingshout (FH - RLG = -15 cm), wat kan leiden tot funderingsschade.
  - Ter plaatse van peilbuis #13 bevindt zich zand tot een diepte van NAP -4,1 m. De lage grondwaterstanden zorgen dus niet voor ontwatering van onderliggende klei of veenlagen.

Figuur 5. Grondwaterstanden in peilbuis 13, gemeten in de periode december 2019 t/m januari 2021. De hoogte van het maaiveld (groene lijn), oppervlaktewaterpeil (blauwe lijn) en hoogste funderingshout (rode lijn) zijn als referentieniveau weergegeven. N.B. een lage grondwaterstand in de peilbuis betekent niet direct dat houten paalfundering droog staat.

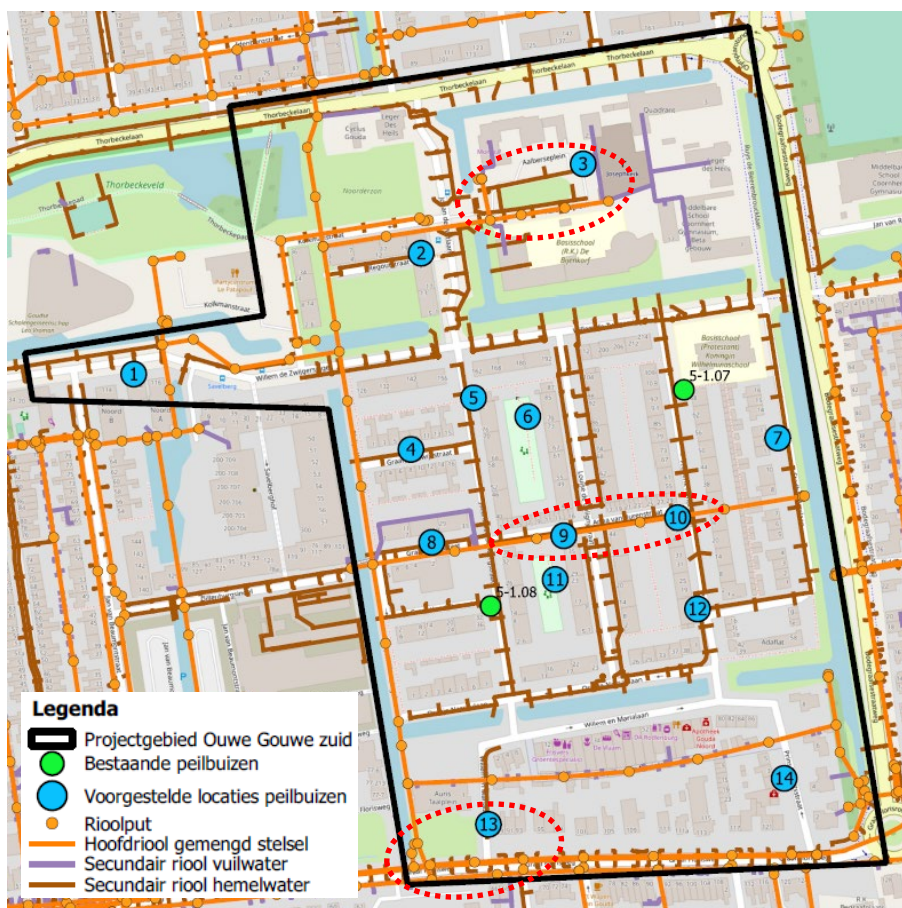
- Ook in peilbuis #8 is het grondwaterniveau in droge periodes zeer laag, maar in nattere periodes is het grondwater hier aanzienlijk hoger dan bij peilbuis #9 en #10. Indien er sprake is van lekkage in het hoofdriool dan zou dit eerder in de Anna van Burenstraat dan in de Graaf Adolfstraat zijn (Figuur 6).

Geconcludeerd wordt dat er op basis van de gemeten grondwaterstanden lokaal een risico is op droogstand van houten paalfundering. Bovendien neemt de kans op droogstand de komende jaren waarschijnlijk toe. Om de risico's op droogteschade te verkleinen is het allereerst verstandig om de lekke riolering waterdicht te maken. De locaties waar het gemengd stelsel (hoofdriool) vermoedelijk lek is en een onbedoeld drainerende werking heeft, zijn in de Anna van Burenstraat ter plaatse van peilbuizen #9 en #10 en in de Graaf Florisweg ter plaatse van peilbuis #13, en mogelijk ook bij de Aalberseplein ter plaatse van peilbuis #3 (Figuur 6).

Figuur 6. Locaties waar het gemengd stelsel (hoofdriool) vermoedelijk lek is en een onbedoeld drainerende werking heeft (rood omcirkeld).

Door de lekke riolering te vervangen of te renoveren zal de grondwaterstand in droge periodes op deze plaatsen minder ver uit zakken. Daarnaast kan gekozen worden om in droge periodes water toe te laten, bijvoorbeeld middels infiltratie van oppervlaktewater via een drainagestelsel (zie paragraaf 3.3).
