29 jan 2021

# Adviesrapport grondwaterstanden Ouwe Gouwe Zuid, Gouda

Advies grondwaterbeheersing

Definitief rapport

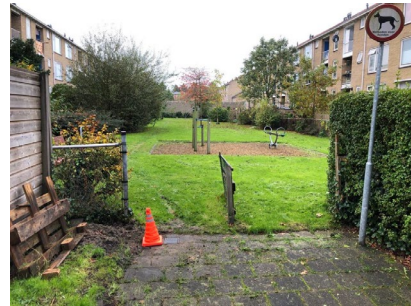
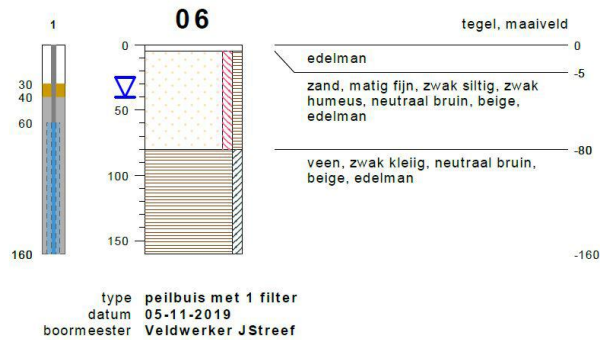
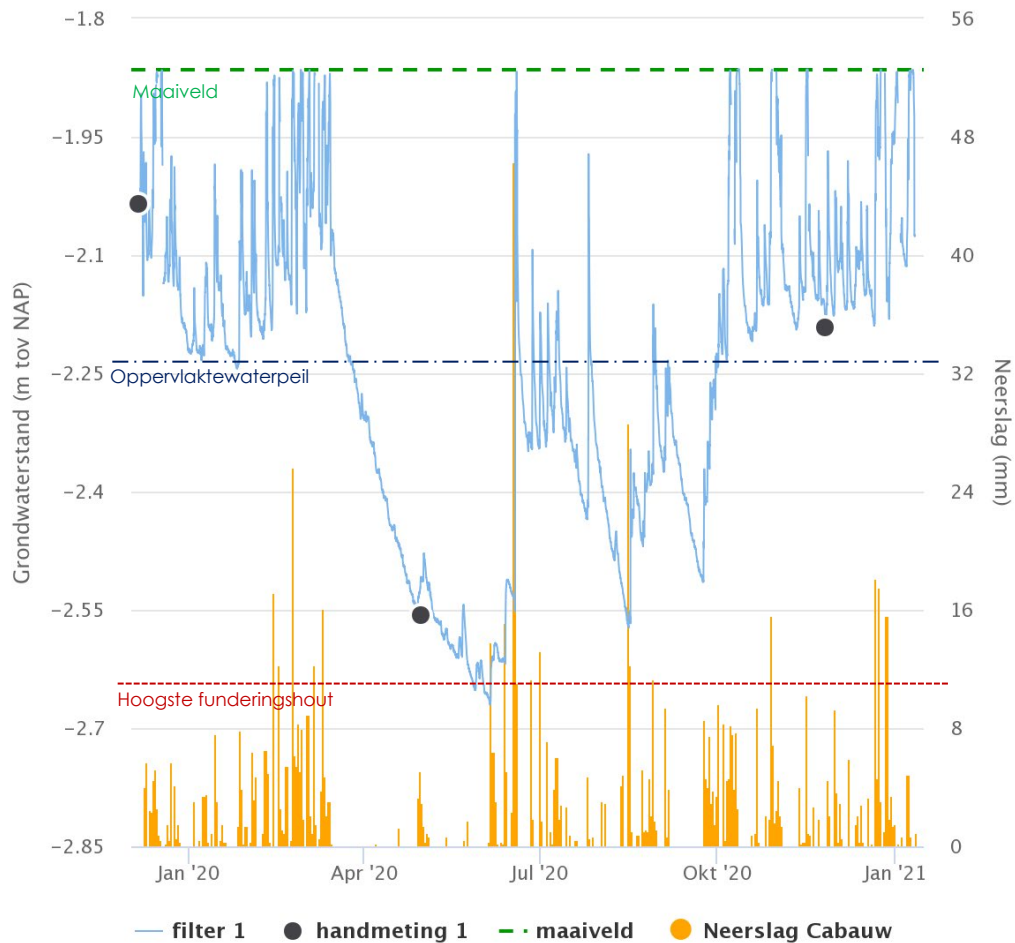
### G\_pb06

<b>G_pb06</b>	30 apr 2020	Metingen tot boven maaiveld?	/
	25 nov 2020	Straatpot heeft onder water gestaan (oa ijzer roest op dop en logger bedolven onder zand), logger vochtig maar functioneert	Logger uitgegraven en schoongemaakt
	11 jan 2021	Straatpot gevuld met water (20 cm-mv), maar geen water boven maaiveld (zoals logger aangeeft), logger vochtig	Logger droog gemaakt en terug geplaatst; schijnbare waterstanden boven maaiveld verwijderd
<b>G_pb07</b>	30 apr 2020	Uitschieter op 11 dec 05:00 in automatische meting logger	Foute meting verwijderd
	25 nov 2020	Laatste meting op 12 nov 05:00. Straatpot blijkt volgestroomd met zand, logger bedolven onder zand.	Na schoonmaken en testen blijkt logger het nog wel te doen maar verzenden lukt niet. Mogelijk simcard nat geworden. Logger meegenomen naar kantoor om op te drogen; met succes, op 7 dec teruggeplaatst; tussentijdse metingen verwijderd
<b>G_pb08</b>	30 apr 2020	Metingen OK, handpeiling wijkt iets af	Correctie toepassen indien afwijking bij volgende handpeiling eveneens >5 cm is
